# 云南省云县茶房乡地质灾害排查情况

## 二. 地质灾害危险性现状

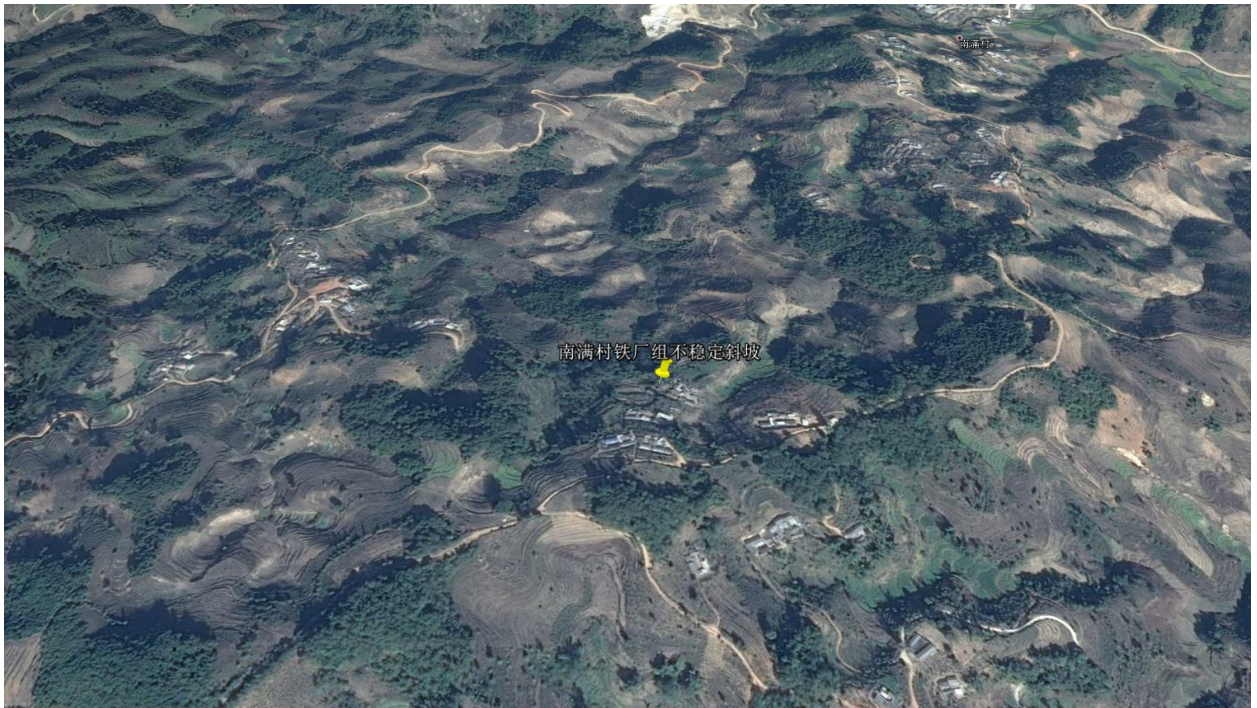
图1 南满村铁厂组地形地貌图

塌易发地段，山体植被覆盖较差，多被开垦为耕地台地，种植玉米、核桃、魔芋等，斜坡稳定性较差，整体属于不稳定斜坡（图1）。斜坡岩土体主要为上部粘性土夹碎块石单层土体，由粉质粘土、碎石、块石组成，散体结构，疏松软弱，力学强度较低，具高压缩性，易引发不均匀沉降、边坡垮塌及滑坡等，土体工程地质性质差。下部为印支期较软全、强风化含云花岗岩、黑云斜长花岗岩岩组，岩石较软，全风化后呈砂状，力学强度较低，降雨对坡面侵蚀明显，易引发边坡失稳。

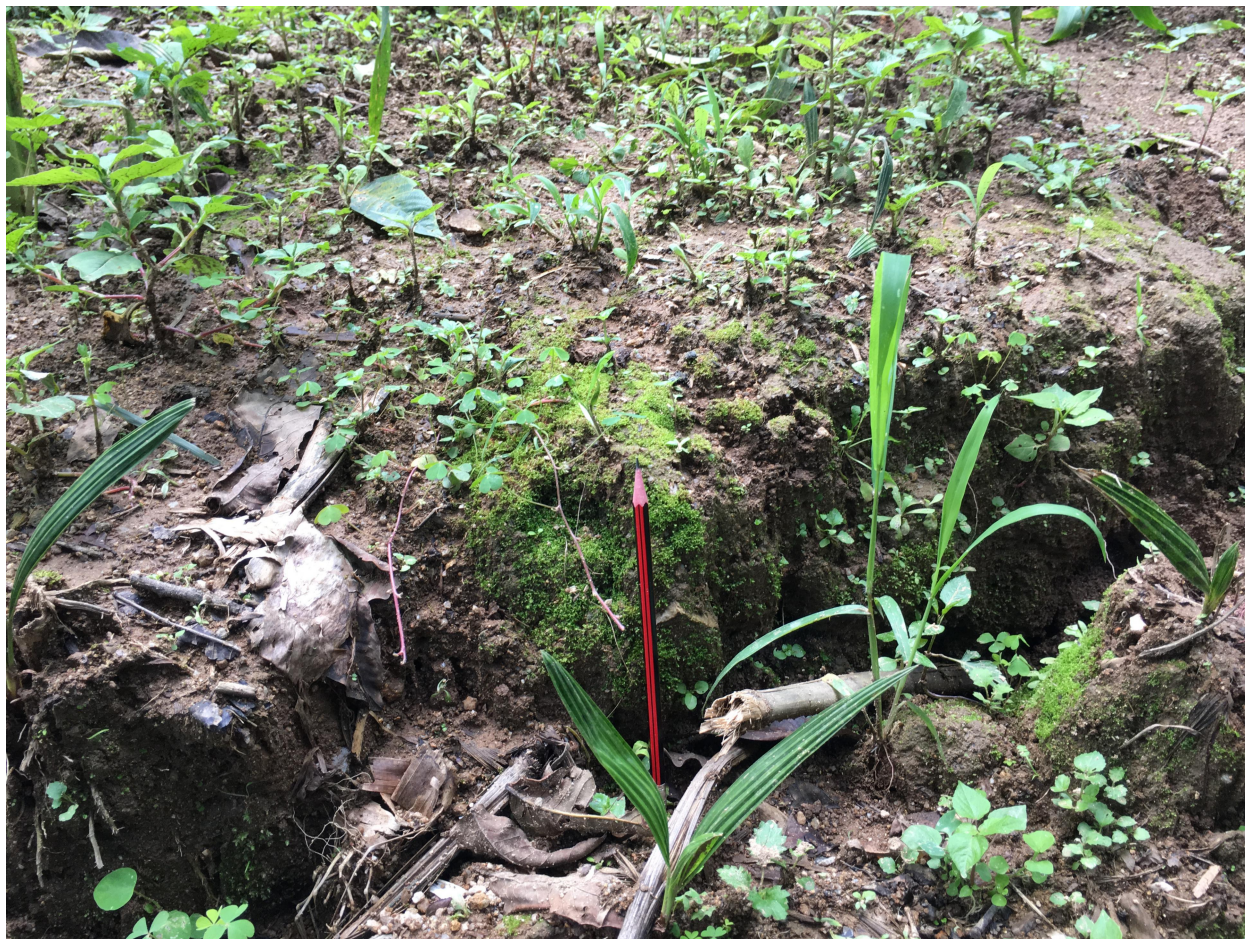
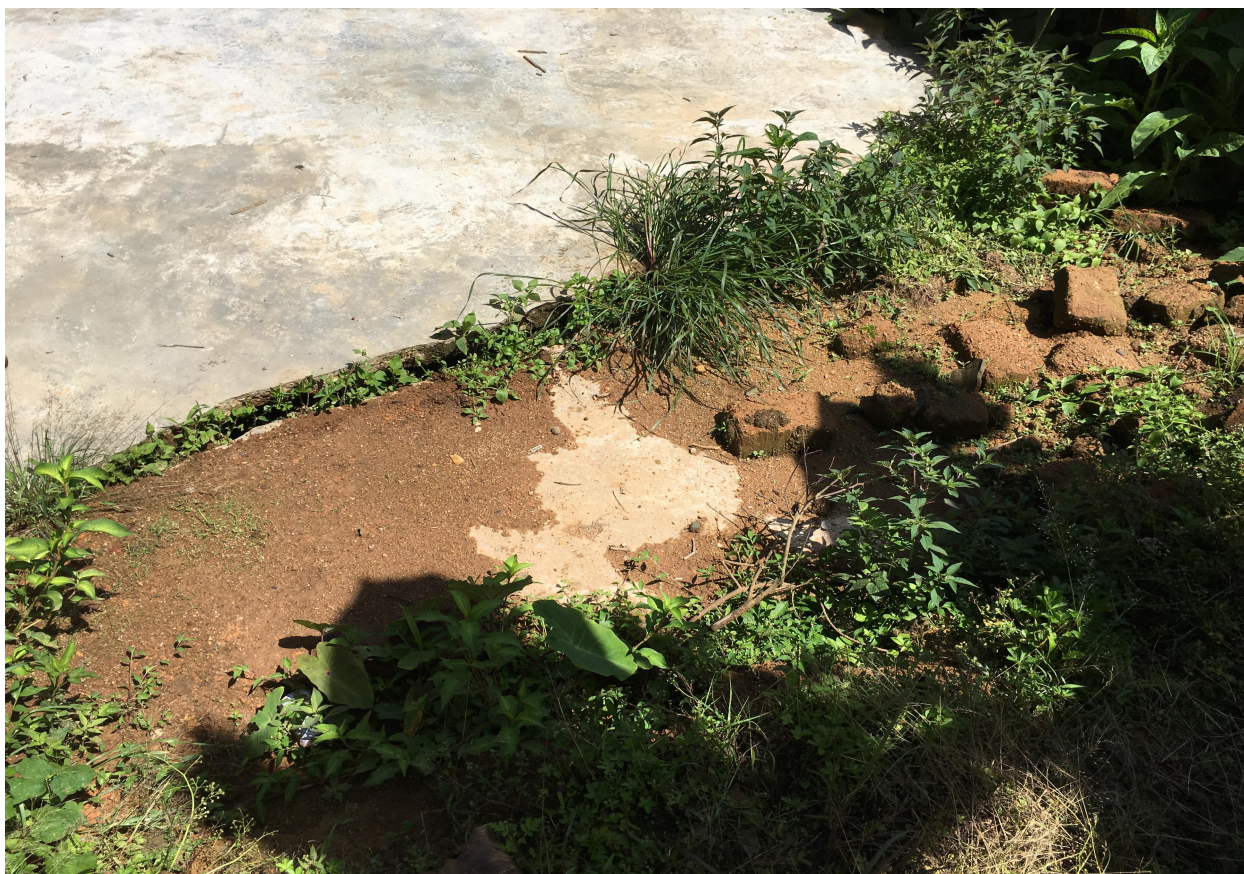
该不稳定斜坡后缘见多处地裂缝（照片2、3），裂缝普遍为横向地裂缝，延伸较长，约10m，宽0.5-5cm，深20-30cm。裂缝造成多户村民房屋开裂，造成村民活动中心旁一间房屋倒塌（照片4-7），现状危险性大。影响该不稳定斜坡的主要因素有：①不稳定斜坡处于冲沟源头地段，为滑坡、坍塌等灾害易发地段。②水体长期侵蚀、浸泡软化坡脚。③印支期全、强风化层较厚，在强降雨以及地表水

体下渗、生产生活污水排泄不当等条件下，导致斜坡岩土体含水量增加，稳定性降低。④地表植被破坏。在地震、强降雨以及人类活动扰动等条件下，引发斜坡失稳的可能性大，危险性及危险性大。

照片 2 斜坡地裂缝

照片 3 斜坡见地裂缝

1. 建议在危险区设置相应的警示标志，并对不稳定坡进行定期监测巡查，制定和完善地质灾害防治方案以及地质灾害防治应急预案，及时采取防范措施。

2. 立即对形成的地裂缝进行回填、铺设塑料薄膜等措施，防止雨水和地表水体直接渗入，加剧沉降。

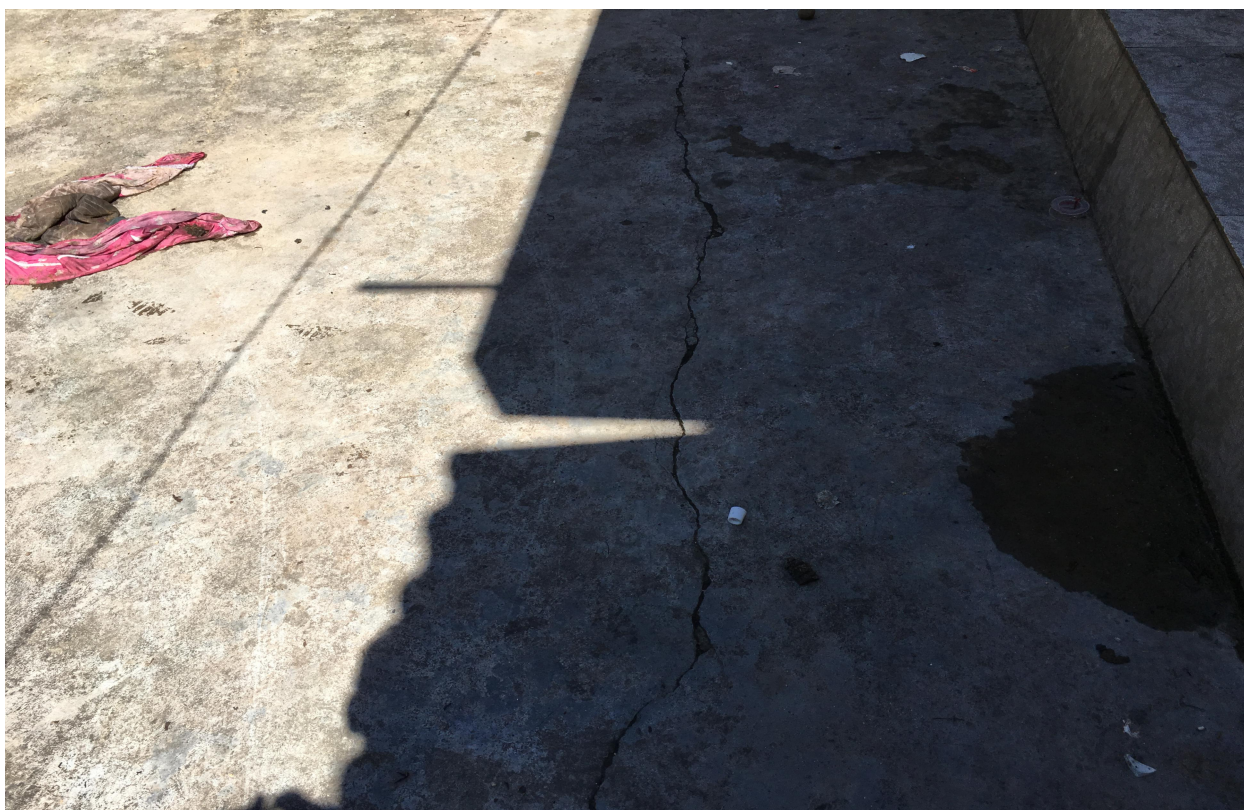
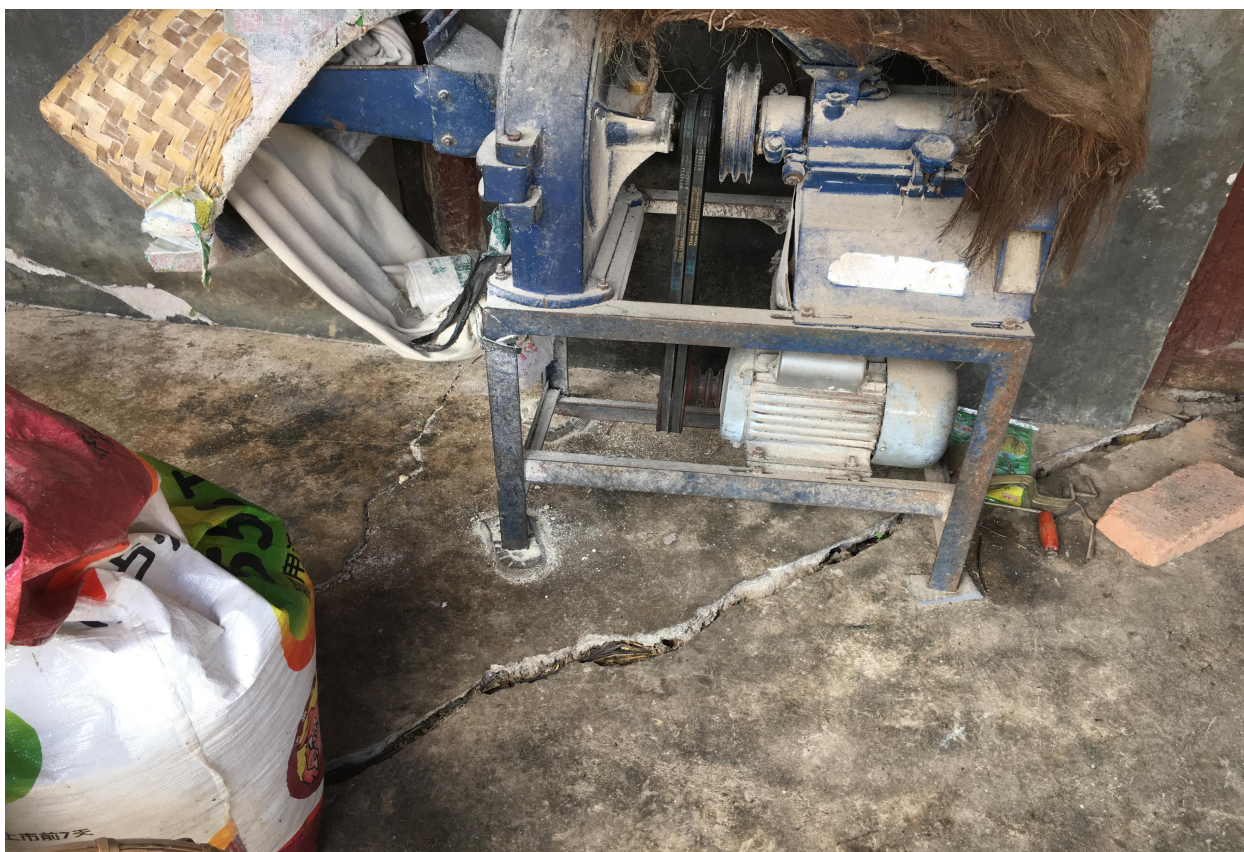
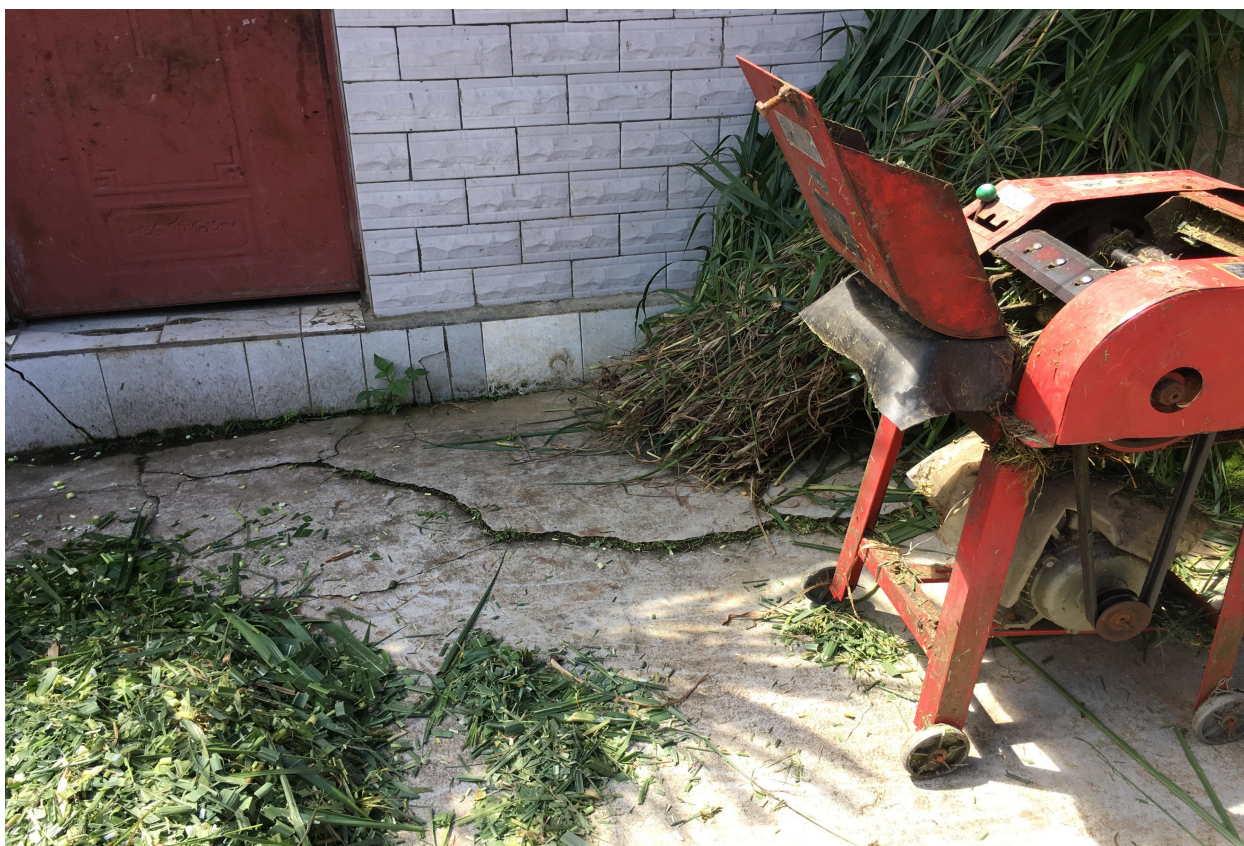
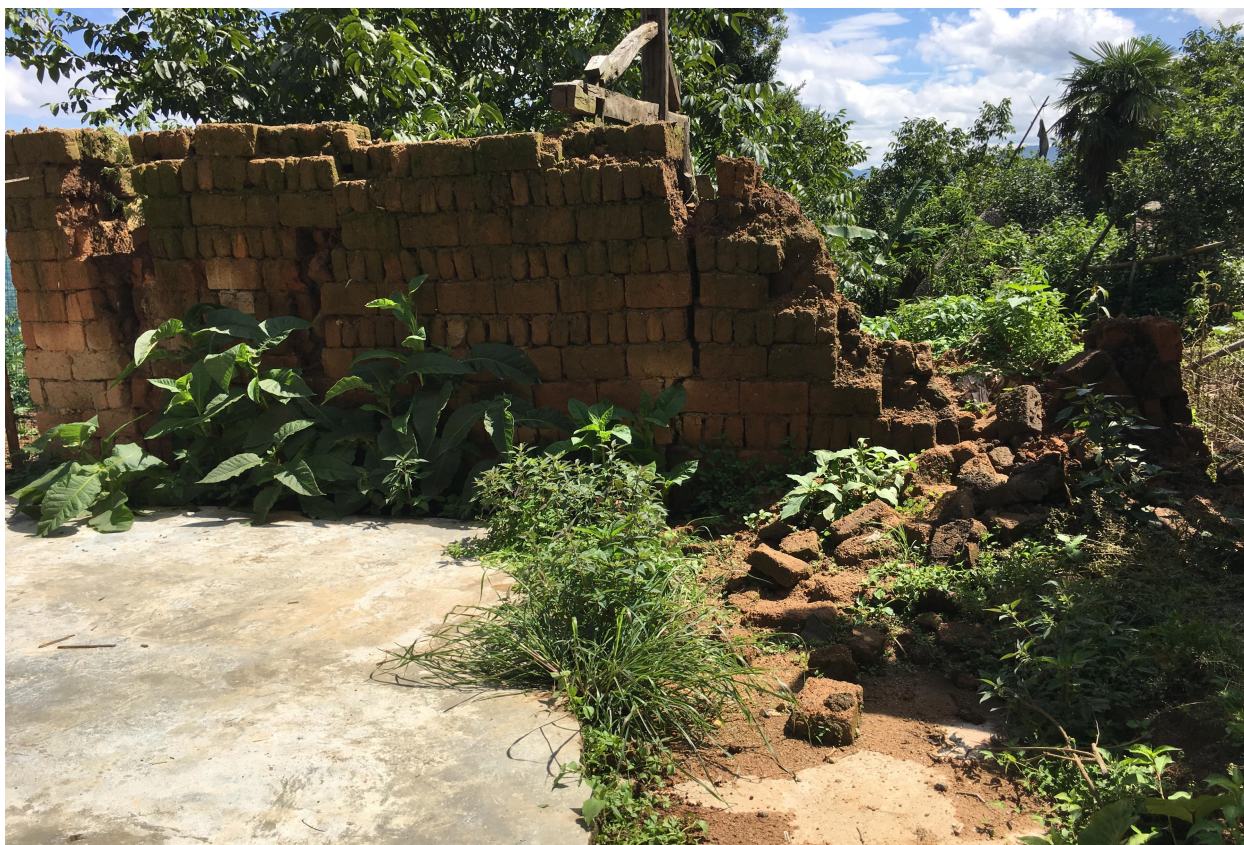
照片 4 地裂缝造成房屋开裂

照片 5 地裂缝造成房屋开裂

照片 6 地裂缝造成房屋开裂

照片 7 地裂缝造成房屋倒塌

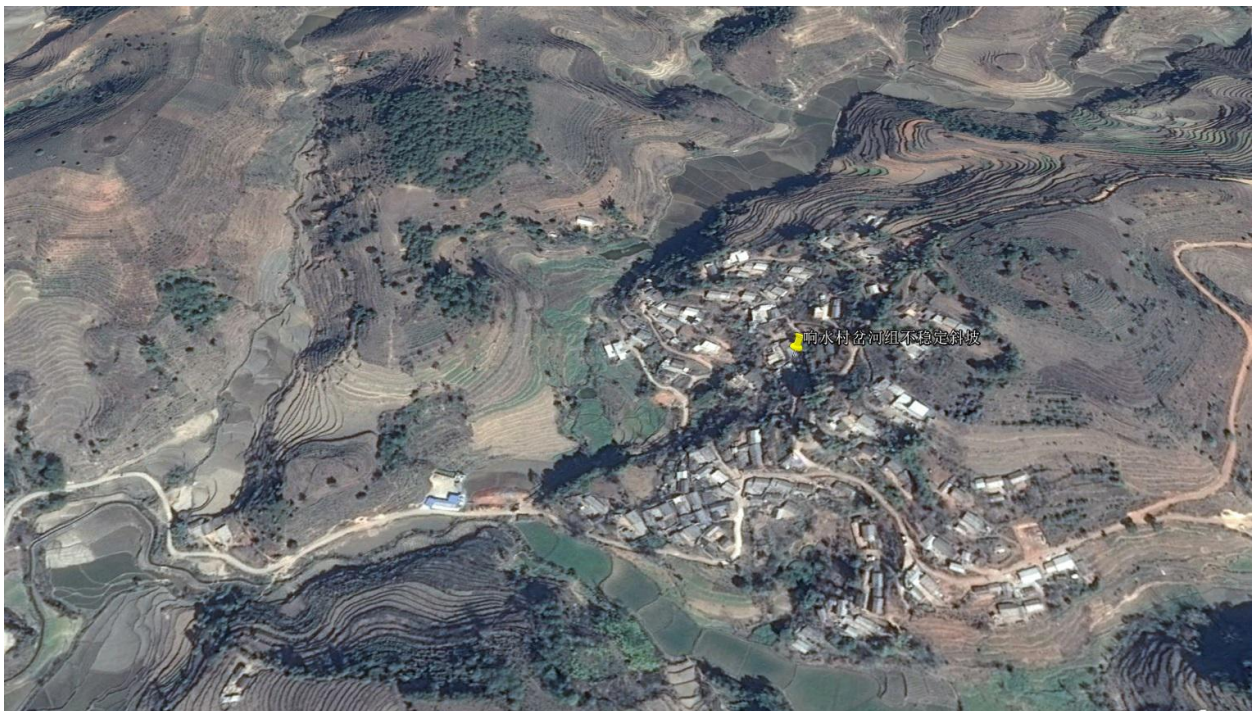
图 8 响水村岔河组不稳定斜坡

响水村岔河组不稳定斜坡位于冲沟上游，为滑坡、坍塌易发地段，山体植被覆盖较差，多被开垦为耕地台地，种植水稻、玉米、核桃、魔芋等，斜坡坡脚冲沟沟岸多为水田，冲沟水流及水田水体长期浸泡、软化坡脚，斜坡稳定性较差（图 8）。斜坡岩土体主要为上部粘性土夹碎块石单层土体，由粉质粘土、碎石、块石组成，散体结构，疏松软弱，力学强度较低，具高压缩性，易引发不均匀沉降、边坡垮塌及滑坡等，土体工程地质性质差。下部为印支期较齐全、强风化含云花岗岩、黑云斜长花岗岩岩组，岩石较软，全风化后呈砂状，力学强度较低，降雨对坡面侵蚀明显，易引发边坡失稳。

据了解，该不稳定斜坡后缘在 2016 年汛期曾出现地裂缝，后为村民所填埋。该不稳定斜坡上多户村民房屋开裂，为地基不均匀沉

降所引起。影响该不稳定斜坡的主要因素有：①不稳定斜坡处于冲沟源头地段，为滑坡、坍塌等灾害易发地段。②冲沟及水田水体长期侵蚀、浸泡软化坡脚。③印支期全、强风化层较厚，在强降雨以及地表水体下渗、生产生活污水排泄不当等条件下，导致斜坡岩土体含水量增加，稳定性降低。④地表植被破坏。在地震、强降雨以及人类活动扰动等条件下，引发斜坡失稳的可能性大，危险性及危险性大。

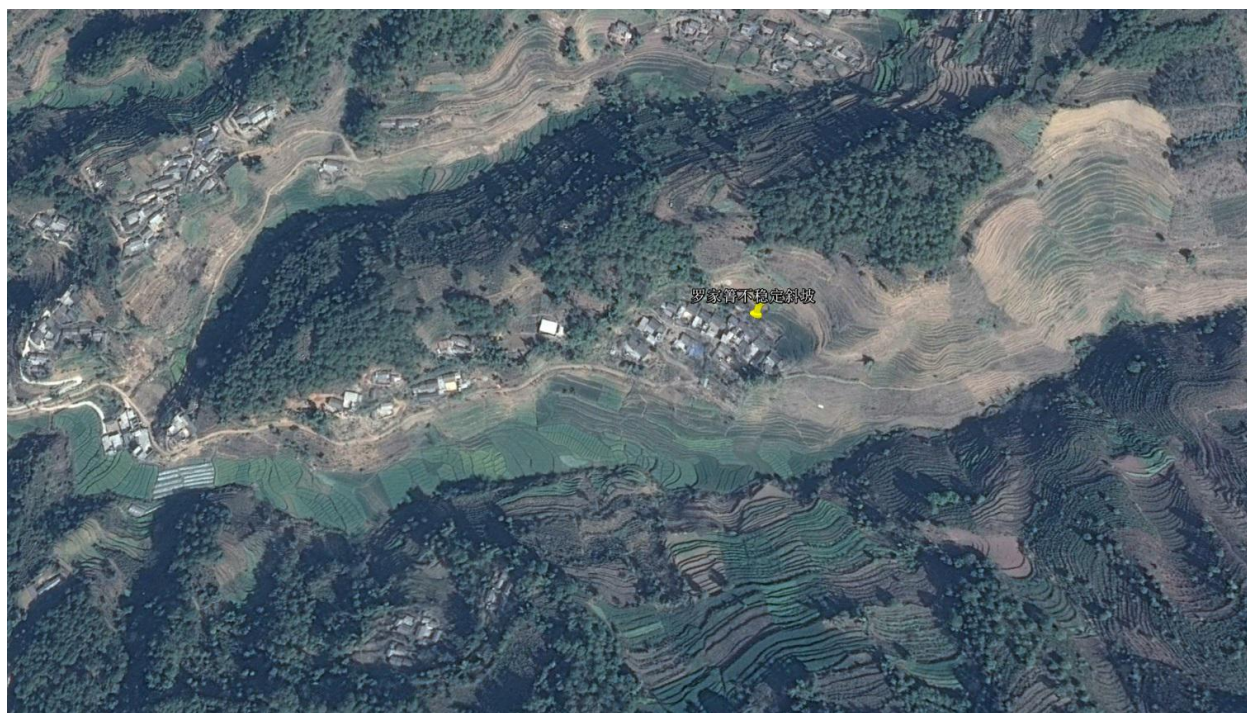
图 9 罗家箐不稳定斜坡

罗家箐不稳定斜坡位于冲沟上游右岸坡，斜坡植被覆盖较差，多被开垦为耕地台地，种植水稻、玉米、核桃、魔芋等，斜坡坡脚冲沟沟岸多为水田，冲沟水流及水田水体长期浸泡、软化坡脚，斜坡稳定性较差（图 9）。斜坡岩土体主要为上部粘性土夹碎块石单层土体，由粉质粘土、碎石、块石组成，散体结构，疏松软弱，力学强度较低，具高压缩性，易引发不均匀沉降、边坡垮塌及滑坡等，

土体工程地质性质差。下部为侏罗系花开左组上段 ( $J_2h^2$ ) 杂色泥岩夹介壳灰岩，受晓街一大寨断裂影响，岩石大多破碎呈碎块状，力学强度较低，易引发边坡失稳。

据了解，该不稳定斜坡后缘在 2016 年汛期曾出现地裂缝，后为村民所填埋。该不稳定斜坡上多户村民房屋开裂，为地基不均匀沉降所引起。影响该不稳定斜坡的主要因素有：①不稳定斜坡处于冲沟岸坡，局部地形相对较陡，为滑坡、坍塌等灾害易发地段。②冲沟及水田水体长期侵蚀、浸泡软化坡脚。③受晓街一大寨断裂影响，侏罗系花开左组上段 ( $J_2h^2$ ) 杂色泥岩夹介壳灰岩岩石大多破碎呈碎块状，力学强度较低，易引发边坡失稳。④在强降雨以及地表水体下渗、生产生活污水排泄不当等条件下，导致斜坡岩土体含水量增加，稳定性降低。⑤地表植被破坏。在地震、强降雨以及人类活动扰动等条件下，引发斜坡失稳的可能性大，危险性及危害性大。

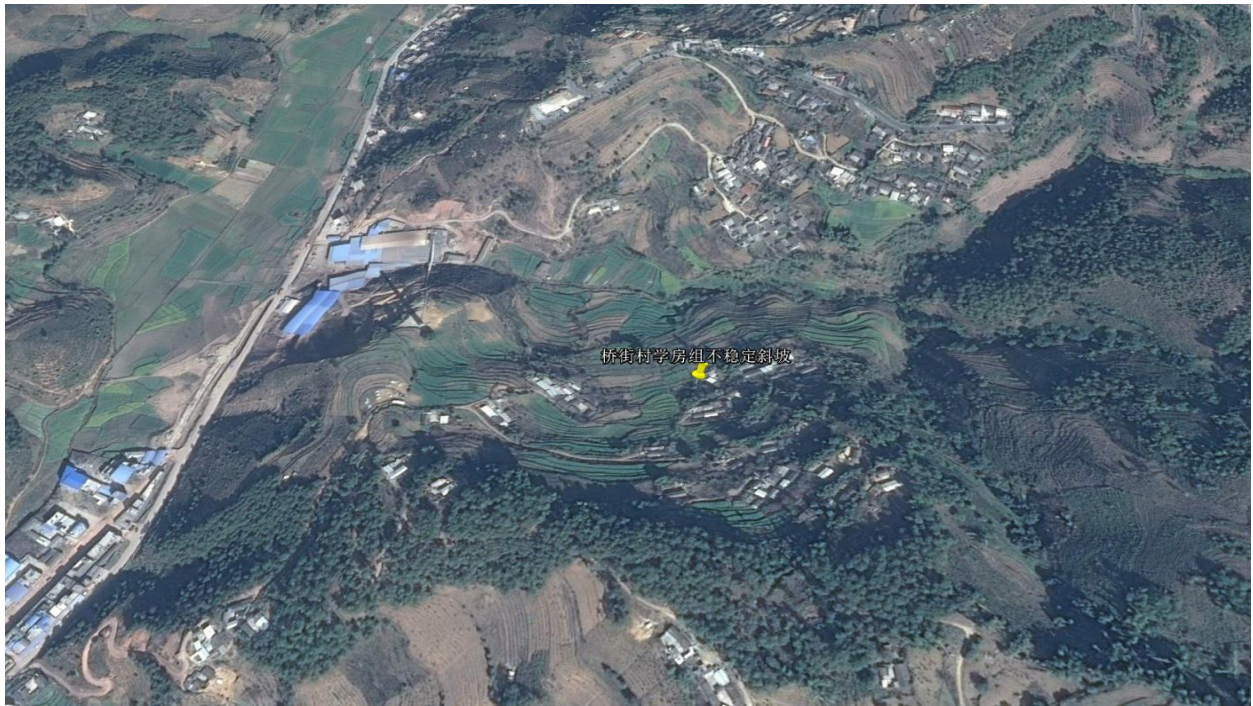
图 10 桥街村学房组学房山不稳定斜坡

桥街村学房组学房山不稳定斜坡位于支流冲沟源头地段，为滑坡、坍塌易发地段，山体植被覆盖较差，多被开垦为耕地台地，种植水稻、玉米、核桃、魔芋等，斜坡坡脚冲沟沟岸多为水田，冲沟水流及水田水体长期浸泡、软化坡脚，斜坡稳定性较差（图片 10）。斜坡岩土体主要为上部粘性土夹碎块石单层土体，由粉质粘土、碎石、块石组成，散体结构，疏松软弱，力学强度较低，具高压缩性，易引发不均匀沉降、边坡垮塌及滑坡等，土体工程地质性质差。下部为侏罗系花开左组上段（ $J_2h^2$ ）杂色泥岩夹介壳灰岩，受晓街一大寨断裂影响，岩石大多破碎呈碎块状，力学强度较低，易引发边坡失稳。

从地形上看，整体斜坡呈圈椅状，推测为一古滑坡体。据村民介绍，该不稳定斜坡约一年前于斜坡后缘见不稳定斜坡失稳形成的地裂缝，后为村民填埋。影响该不稳定斜坡的主要因素有：①不稳定斜坡大多处于冲沟源头地段，为滑坡、坍塌等灾害易发地段。②冲沟及水田水体长期侵蚀、浸泡软化坡脚。③受晓街一大寨断裂影响，侏罗系花开左组上段（ $J_2h^2$ ）杂色泥岩夹介壳灰岩岩石大多破碎呈碎块状，力学强度较低，易引发边坡失稳。④在强降雨以及地表水体下渗、生产生活污水排泄不当等条件下，导致斜坡岩土体含水量增加，稳定性降低。⑤地表植被破坏。在地震、强降雨以及人类活动扰动等条件下，引发斜坡失稳的可能性大，危险性大。

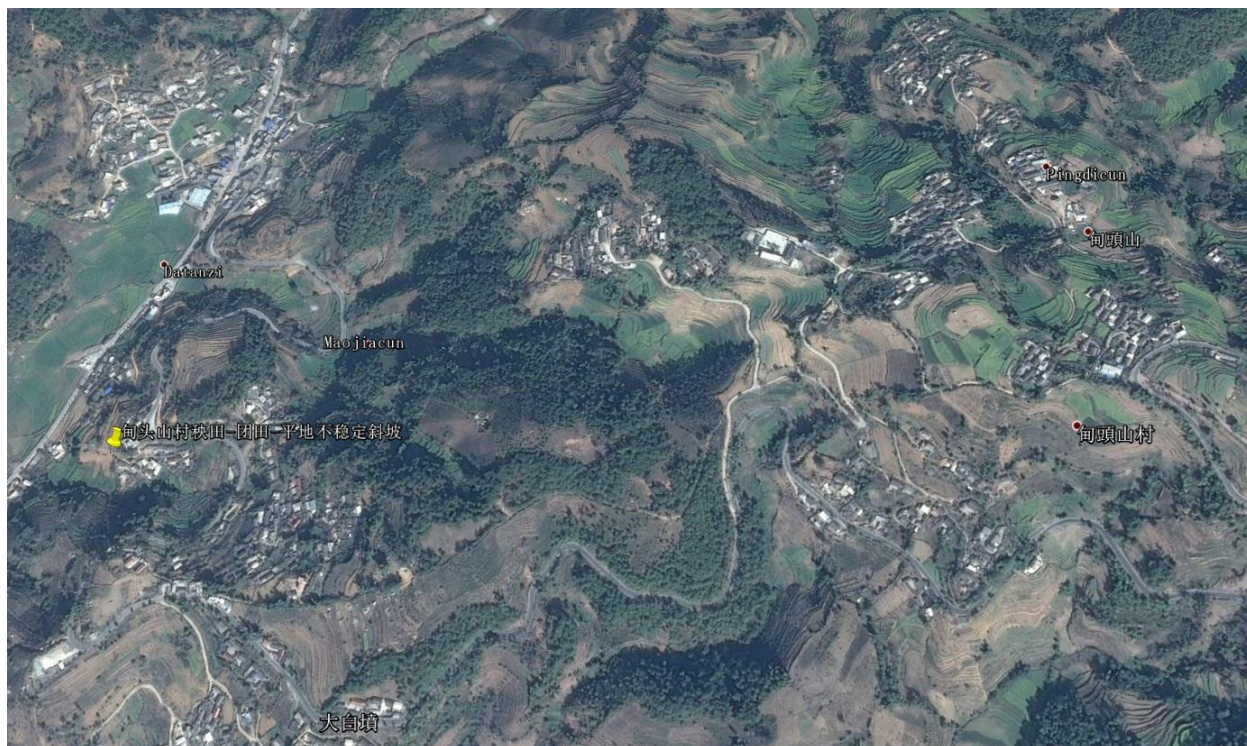
图 11 甸头山村秧田—团田—平地地形地貌图

甸头村秧田一团山一平地一带不稳定斜坡多位于支流冲沟上游，为滑坡、坍塌易发地段，山体植被覆盖较差，多被开垦为耕地台地，种植水稻、玉米、核桃、魔芋等，斜坡坡脚冲沟沟岸多为水田，冲沟水流及水田水体长期浸泡、软化坡脚，斜坡稳定性较差（图片 11）。斜坡岩土体主要为上部粘性土夹碎块石单层土体，由粉质粘土、碎石、块石组成，散体结构，疏松软弱，力学强度较低，具高压缩性，易引发不均匀沉降、边坡垮塌及滑坡等，土体工程地质性质差。下部为侏罗系花开左组上段（ $J_2h^2$ ）杂色泥岩夹介壳灰岩，受晓街一大寨断裂影响，岩石大多破碎呈碎块状，力学强度较低，易引发边坡失稳。

据了解，不稳定斜坡后缘多在 2016 年汛期出现地裂缝，后为村民所填埋。不稳定斜坡造成多户村民房屋开裂。影响该地段不稳定斜坡的主要因素有：①不稳定斜坡大多处于冲沟源头地段，为滑坡、

坍塌等灾害易发地段。②冲沟及水田水体长期侵蚀、浸泡软化坡脚。③受晓街一大寨断裂影响，侏罗系花开左组上段（ $J_2h^2$ ）杂色泥岩夹介壳灰岩岩石大多破碎呈碎块状，力学强度较低，易引发边坡失稳。④在强降雨以及地表水体下渗、生产生活污水排泄不当等条件下，导致斜坡岩土体含水量增加，稳定性降低。⑤地表植被破坏。在地震、强降雨以及人类活动扰动等条件下，引发斜坡失稳的可能性大，危险性及危害性大。

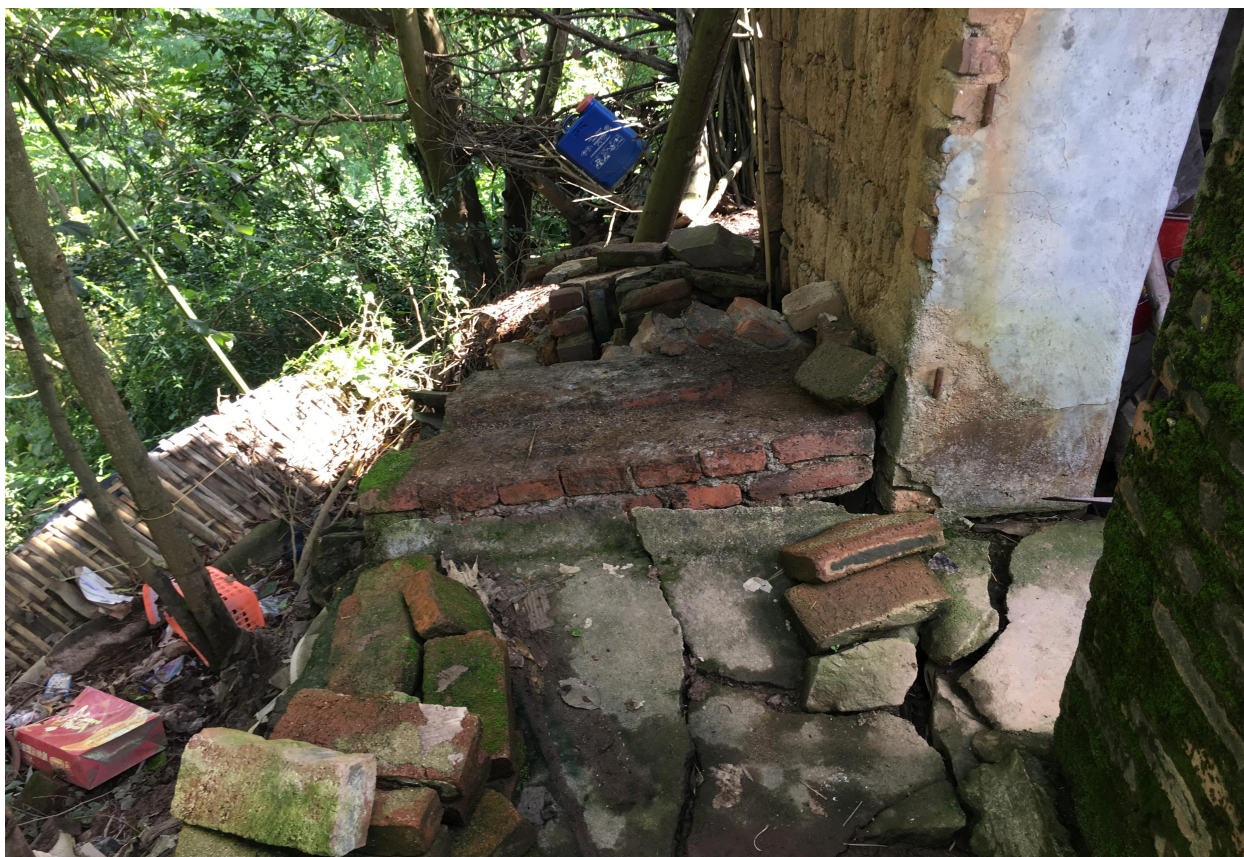
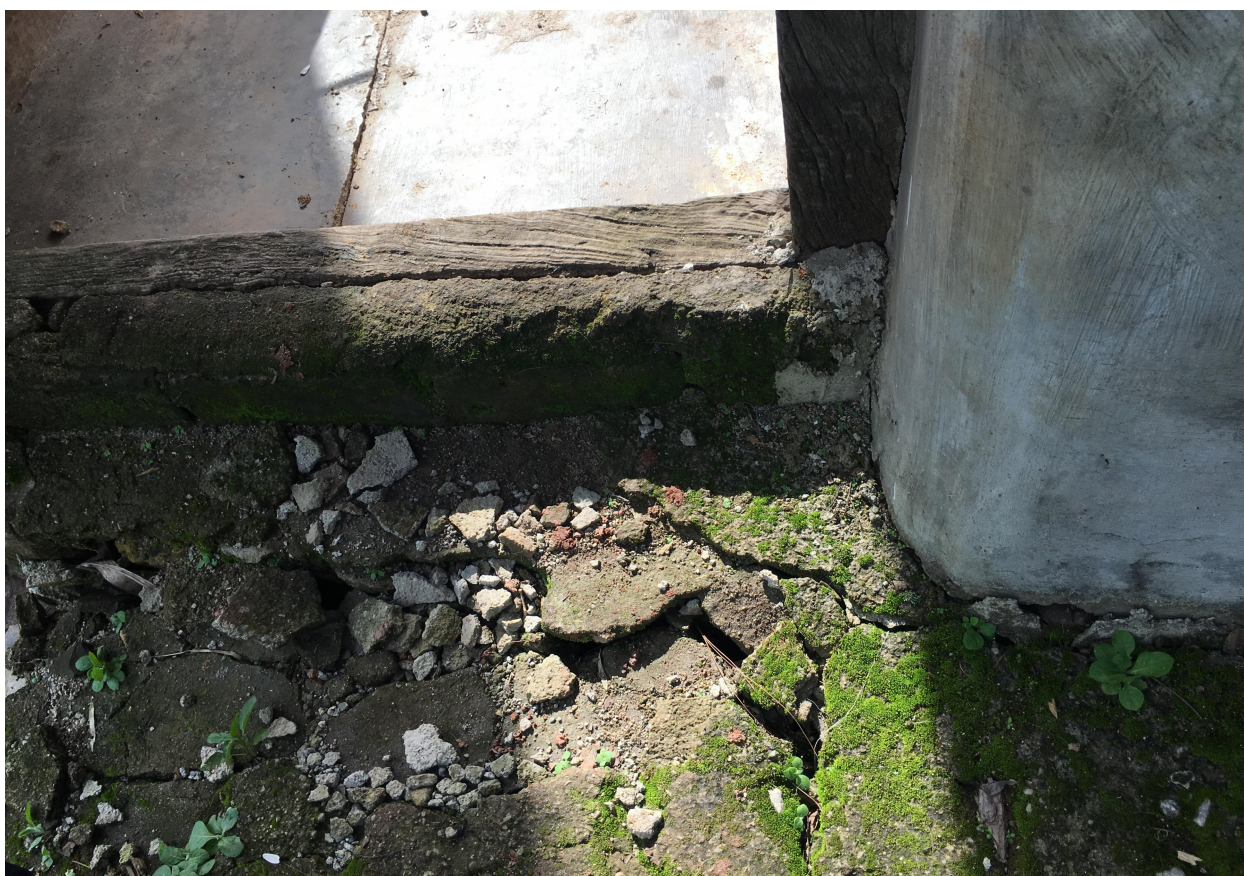
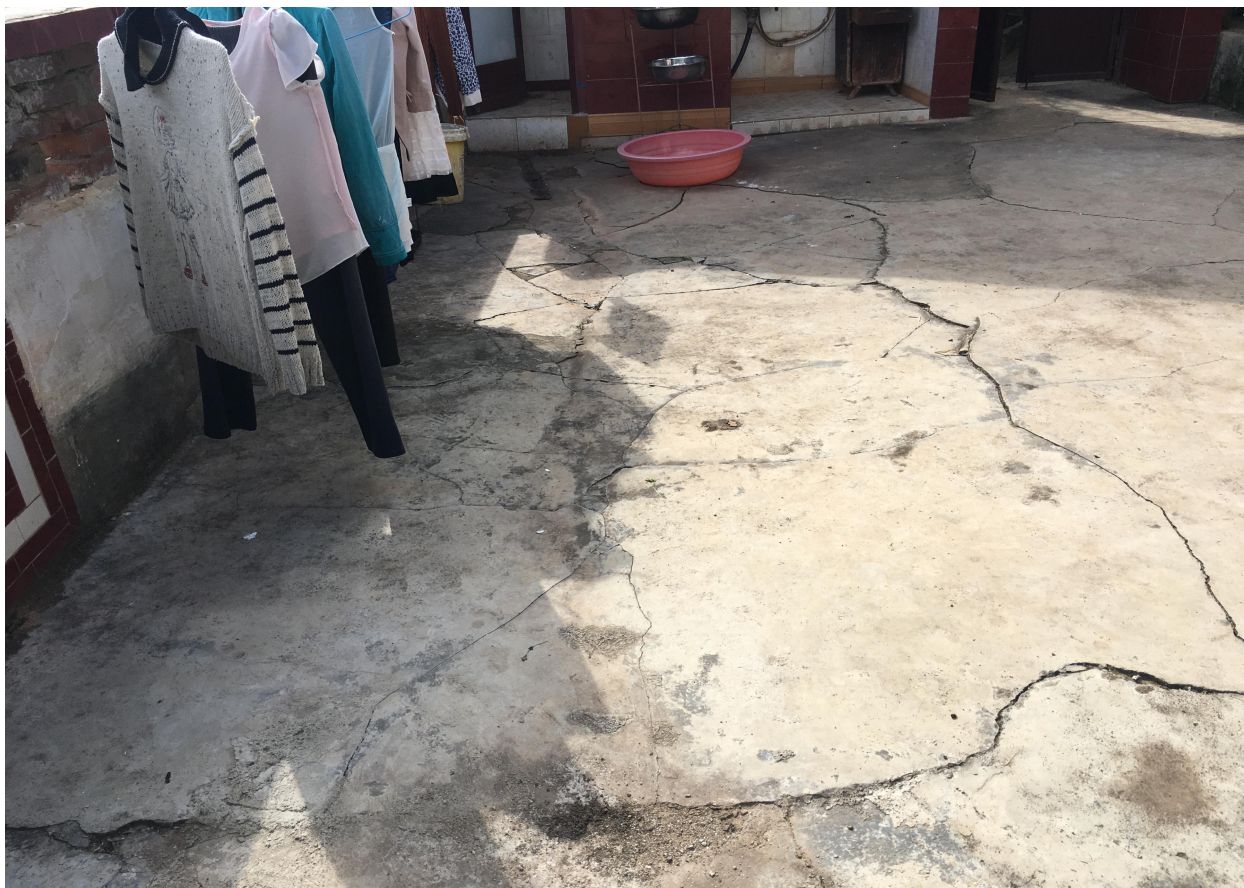
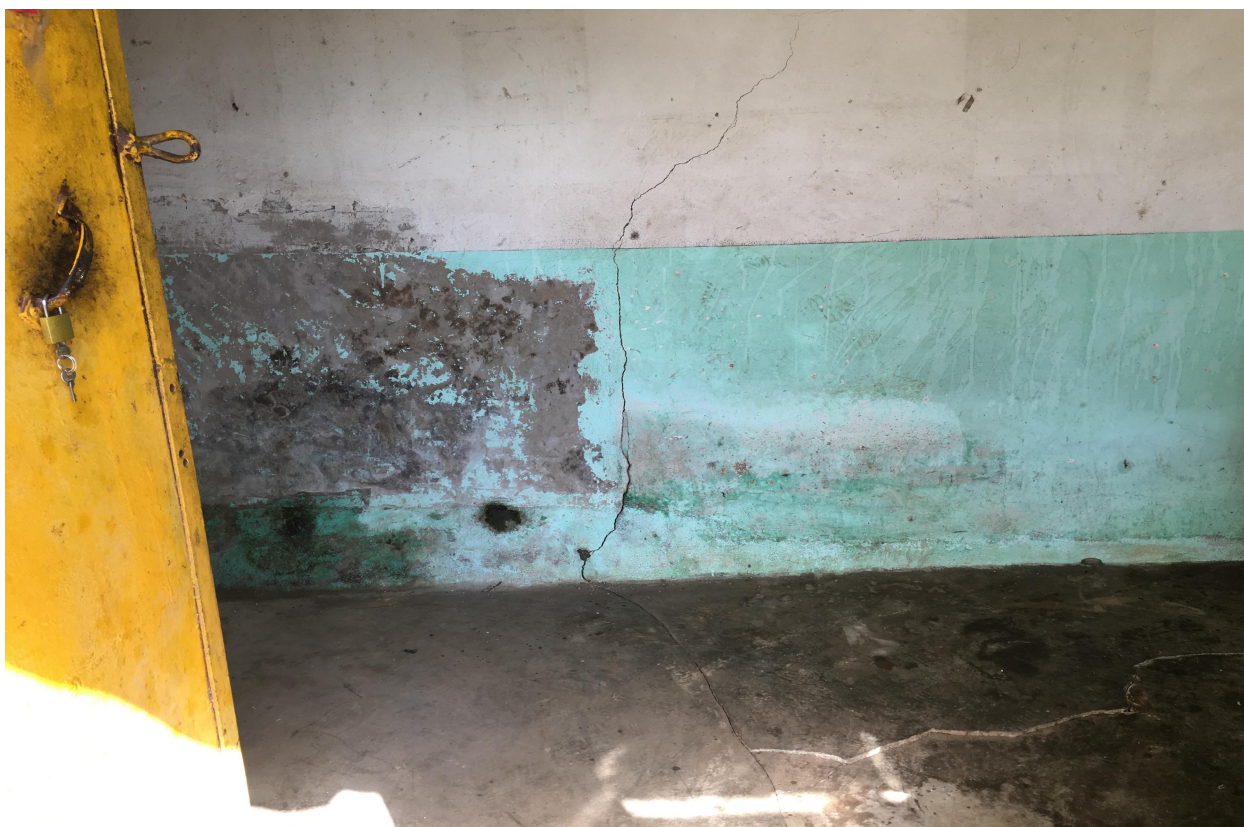
其中秧田组不稳定斜坡坡脚较陡，临空面较大，斜坡后缘见地裂缝，受裂缝影响，斜坡后缘 4 户村民房屋多见开裂现象（照片 12-15），在地震、强降雨以及人类活动扰动等条件下，引发斜坡失稳的可能性大，对斜坡后缘 4 户村民已构成严重威胁，危险及危害性大，建议加强汛期监测，及时采取避让措施。

照片 12 房屋裂缝

照片 13 房屋裂缝

照片 14 房屋裂缝

照片 15 房屋裂缝

4. 甸头山村秧田组不稳定斜坡在地震、强降雨等条件下，发生滑坡的可能性大，对后缘 4 户村民构成严重威胁，建议及时采取搬迁

避让措施。
